# Fachbericht: Kompensation von Fruchtfolgeflächen

Fussballcampus Region Bern

August 2025

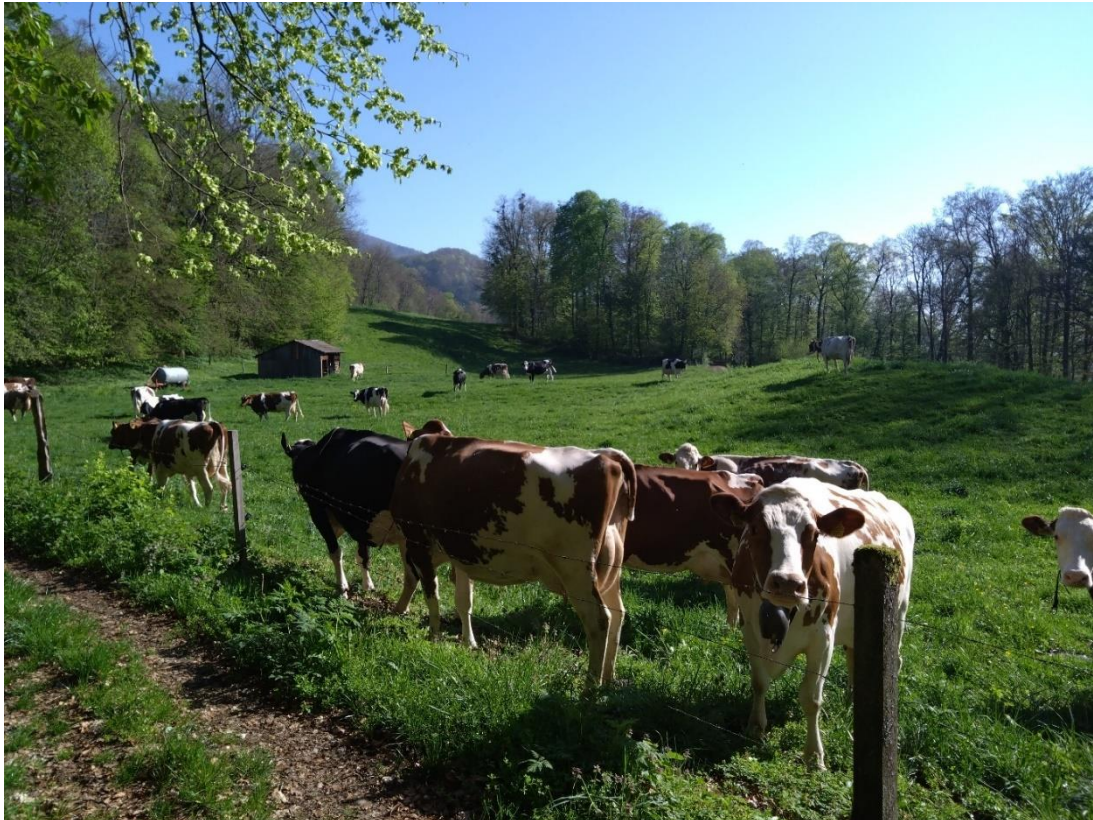
Die erste Untersuchungsfläche befindet sich auf den Parzellen Nrn. 8 und 9 in Oberbipp. Die beiden Parzellen werden nur durch eine schmale, bewachsene Wegparzelle getrennt. Die Fläche wird daher als zusammenhängend beurteilt. Die Fläche grenzt an bestehende FFF. Die Flächen wurden zum Zeitpunkt der Begehung beweidet. Die Begehung zeigte Braunerden mit einer PNG von 52 bis 69. Einzig auf der westlichen Kuppe erreicht der Boden mit einer PNG von 38 nicht die FFF-Kriterien. Diese Fläche wurde ausgenommen.

Abb. 7 Blick auf den östlichen Teil der Untersuchungsfläche 1 (Datum Foto: 12.04.2024)

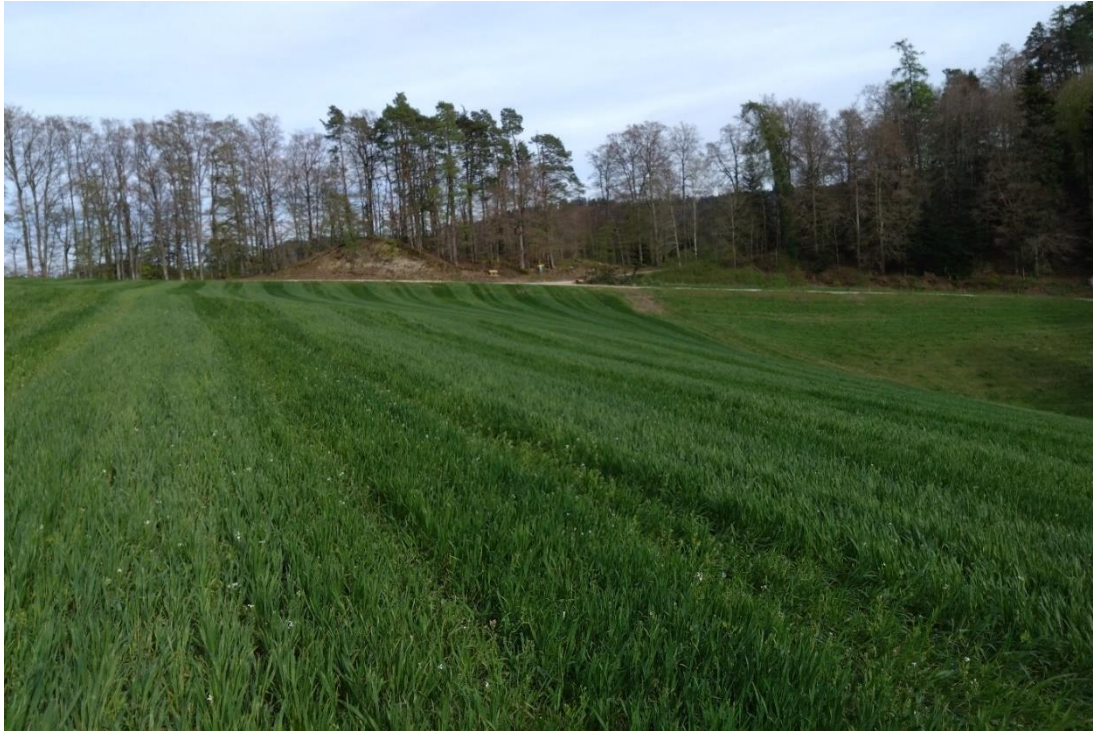
Die zweite Untersuchungsfläche befindet sich auf der Parzelle Nr. 305 in Krauchthal. Die Fläche wurde zweimal begangen, einmal für die Erstüberprüfung nur mit dem Pürckhauer am 12.04.2024 und einmal mit dem Flügelbohrer am 29.08.2024. Während der ersten Begehung wurde auf der ganzen Fläche Getreide angebaut. Am zweiten Tag wurde die Fläche frisch gekalkt und Rübsen gesät. Die Untersuchung zeigte Braunerden mit einer PNG von 52 bis 60. Im Osten waren die Böden tiefgründiger, aber stärker vernässt. Die Kuppe im Westen erreichte mit einer PNG von 27 nicht die FFF-Kriterien und wurde ausgenommen.

Abb. 8 Blick auf den östlichen Teil der Untersuchungsfläche 2 (Datum Foto: 12.04.2024)

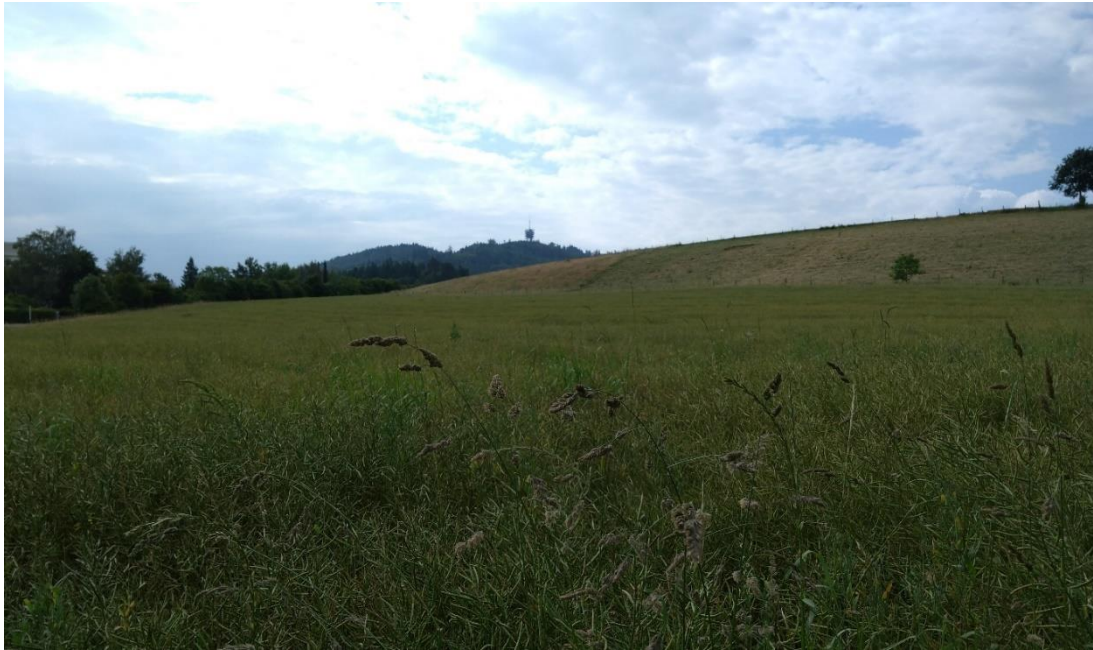
Die dritte Untersuchungsfläche befindet sich auf der Parzelle Nr. 44 in Köniz. Auf der Fläche wurde Raps angebaut. Daneben waren auch Blühstreifen Teil der Fläche. Die Untersuchung zeigte Braunerden mit einer PNG von 69 bis 80. Der ansteigende Teil im Südosten war als einziger kalkhaltig, stärker skeletthaltig und erreichte mit einer PNG von 38 nicht die FFF-Kriterien. Dieser Teil wurde ausgenommen.

Abb. 9 Blick auf die Untersuchungsfläche 3 in Richtung Südosten (Datum Foto: 27.06.2024)

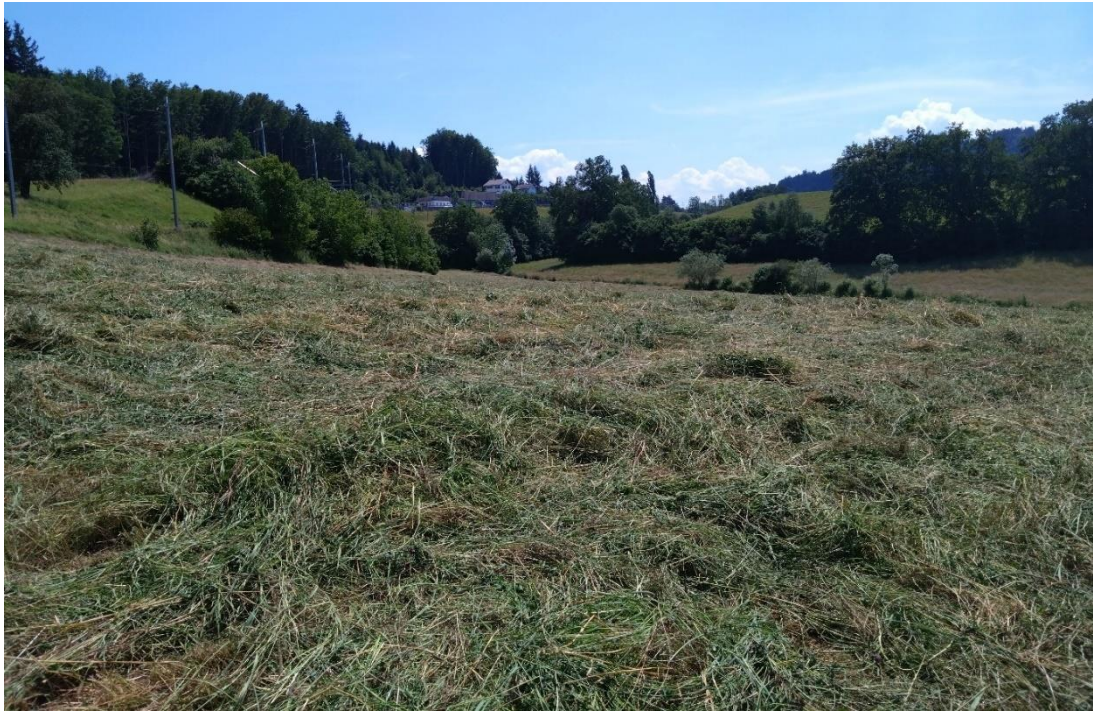
Die vierte Untersuchungsfläche befindet sich auf der Parzelle Nr. 29 in Köniz. Die Fläche wurde als Heuwiese genutzt und war zum Zeitpunkt der Begehung frisch gemäht. Die Untersuchung zeigte Braunerden mit sehr unterschiedlichen Gründigkeiten. Die Bohrungen 5 und 7 auf dem konvexen Grat sind mit 53 und 55 deutlich flachgründiger als die restlichen Bohrungen mit PNG bis 90. Alle Bohrungen erreichten die FFF-Kriterien.

Abb. 10 Blick auf die Untersuchungsfläche 4 in Richtung Süden (Datum Foto: 27.06.2024)

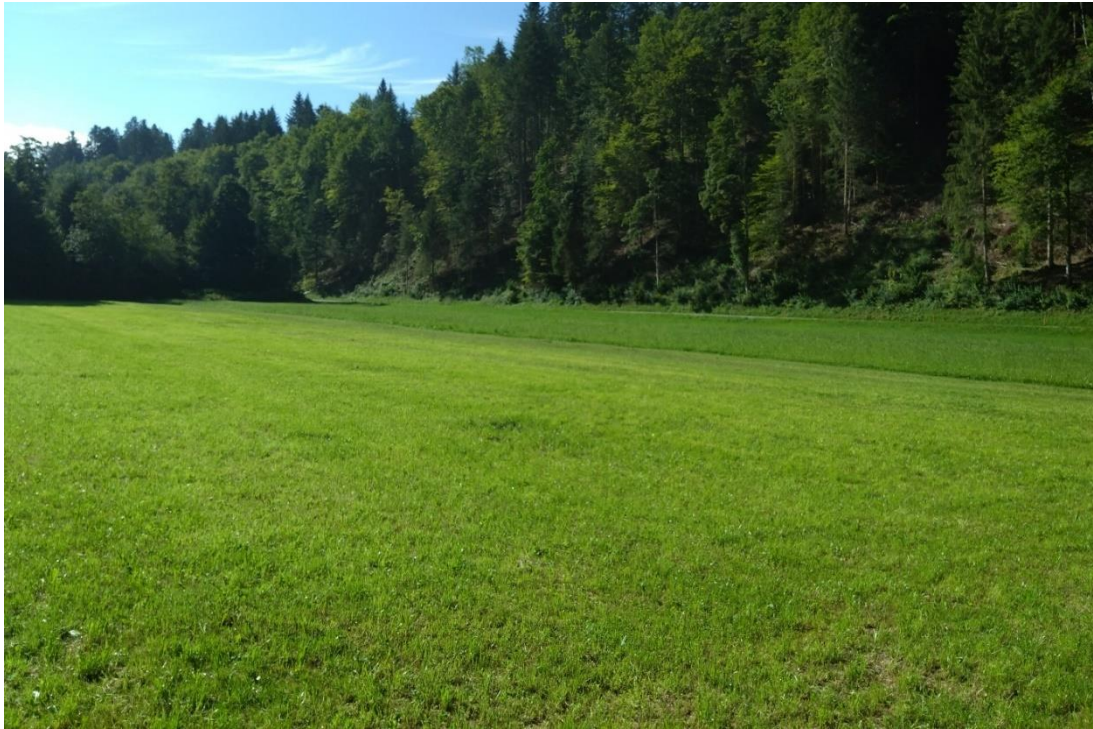
Die fünfte Untersuchungsfläche befindet sich auf der Parzelle Nr. 2614 in Rüschegg. Die Fläche wurde als Kunstwiese genutzt. Die Untersuchung zeigte Braunerden mit einer PNG von 51 bis 58. Ein vermutlich von der Biberze abgelagertes Band mit grösseren Steinen verläuft rund 25-35 cm unter Grund. Teilweise mussten Bohrungen deswegen neu angesetzt werden. Oberhalb und unterhalb ist der Skelettanteil deutlich tiefer. Trotz des dadurch hohen Abzugs erreichten alle Bohrungen die FFF-Kriterien.

Abb. 11 Blick auf die Untersuchungsfläche 5 in Richtung Süden (Datum Foto: 09.08.2024)

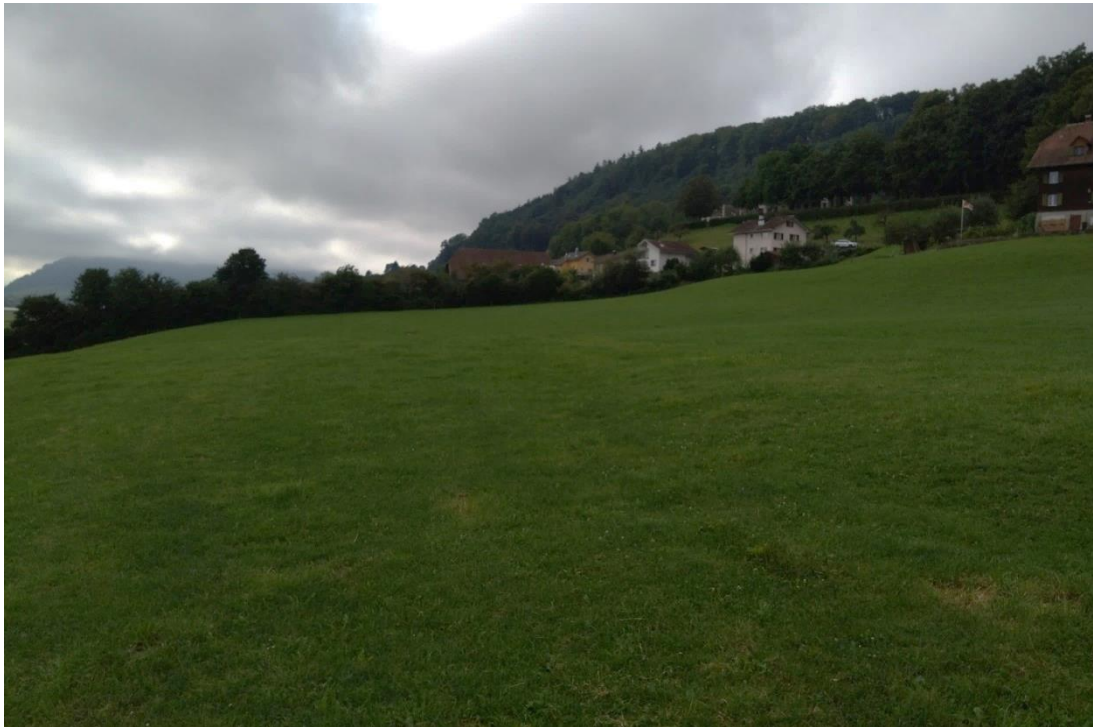
Die sechste Untersuchungsfläche befindet sich auf der Parzelle Nr. 3 in Kehrsatz. Die Fläche wurde als Kunstwiese genutzt. Die Untersuchung zeigte Kalkbraunerden mit einer PNG von 58 bis 71. Der CB-Horizont, der je nach Standort ab 50 bis 60 cm unter Grund beginnt, enthält unverwitterten Kalkstein, was aufgrund der Geologie (Moräne) nicht unbedingt zu erwarten wäre. Zudem enthält die Schicht auch anderes, nicht kalkhaltiges Skelett.

Allerdings konnten, bis auf verlegte Leitungen, keine Hinweise auf anthropogene Veränderungen ausfindig gemacht werden. Die FFF-Kriterien sind aber unabhängig von einer allfälligen anthropogenen Veränderung erreicht.

Abb. 12 Blick auf die Untersuchungsfläche 4 in Richtung Südosten (Datum Foto: 20.08.2024)

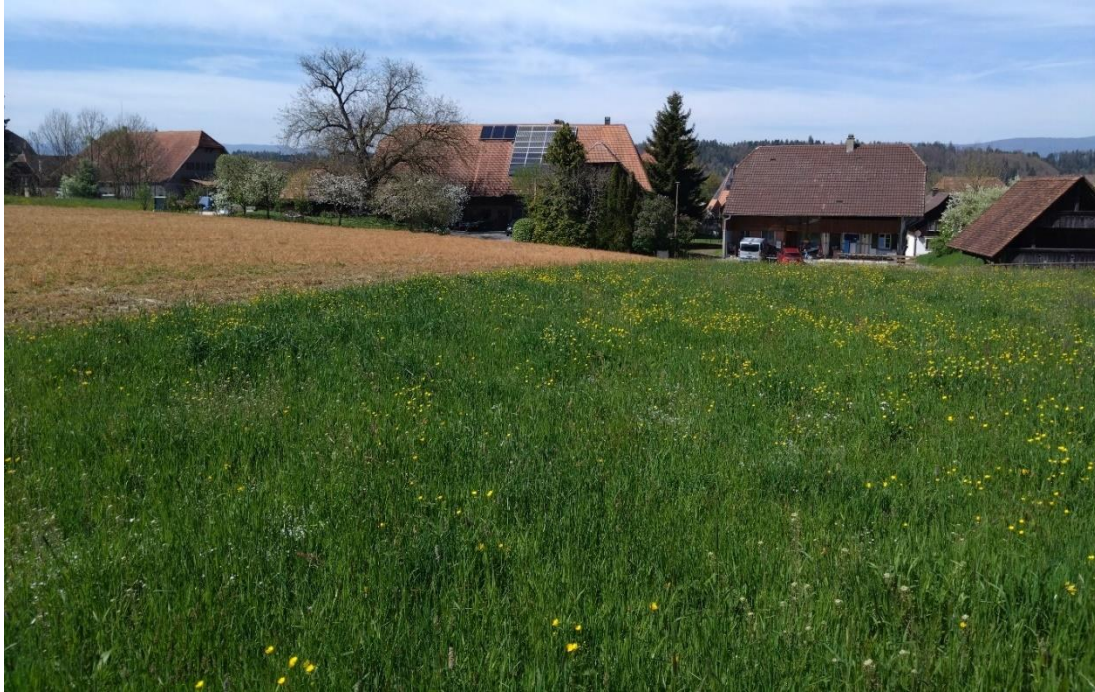
Die siebte Untersuchungsfläche befindet sich auf der Parzelle Nr. 751 in Wengi b. B. Die Fläche wurde als Kunstwiese genutzt. Die Untersuchung zeigte eine mässig tiefgründige Braunerde mit einer PNG von 60 bis 70. Alle Bohrungen erreichten die FFF-Kriterien.

Abb. 13 Blick auf den nördlichen Teil der Untersuchungsfläche 7 (Datum Foto: 12.04.2024)

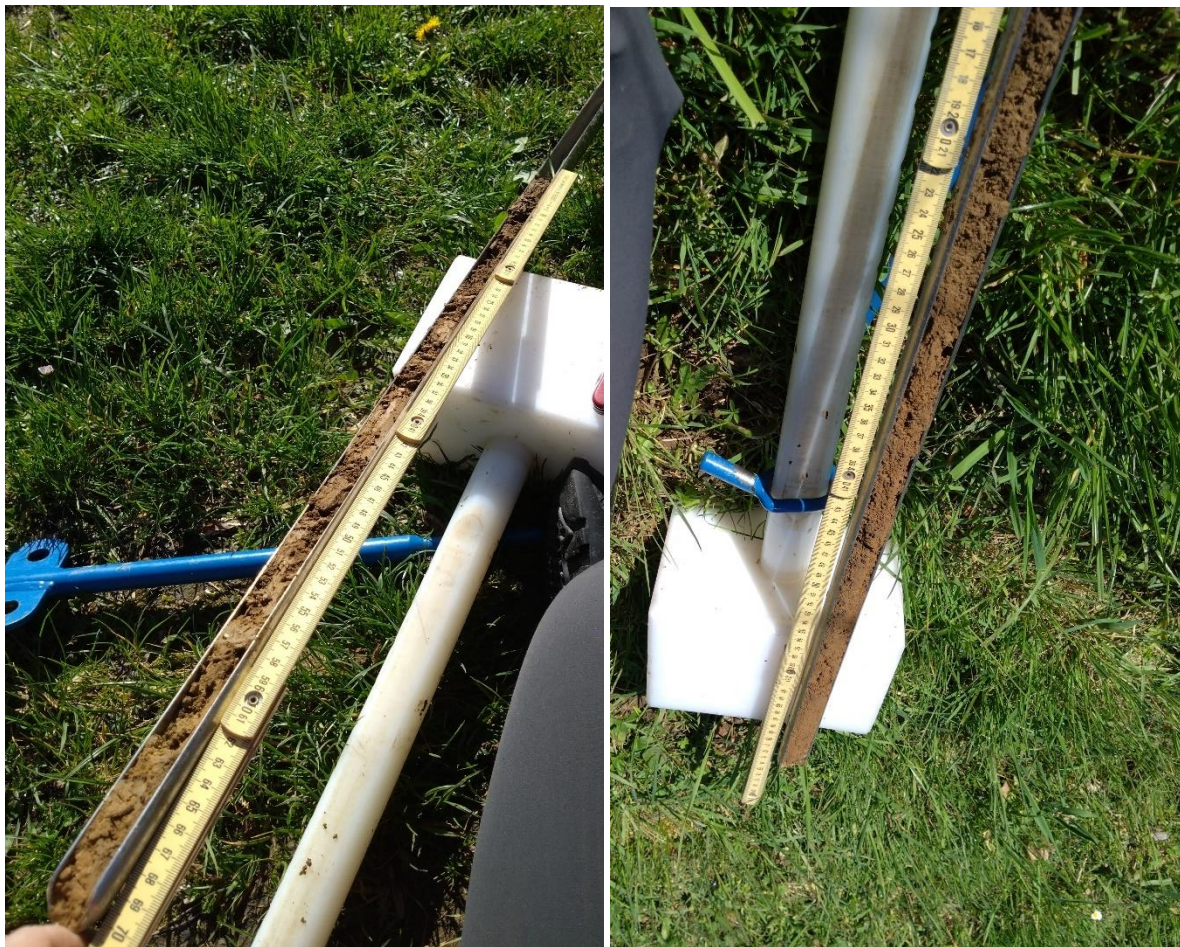
Abb. 14 Pürckhauer in der Untersuchungsfläche 1 – links: Bohrung 1, rechts: Bohrung 3

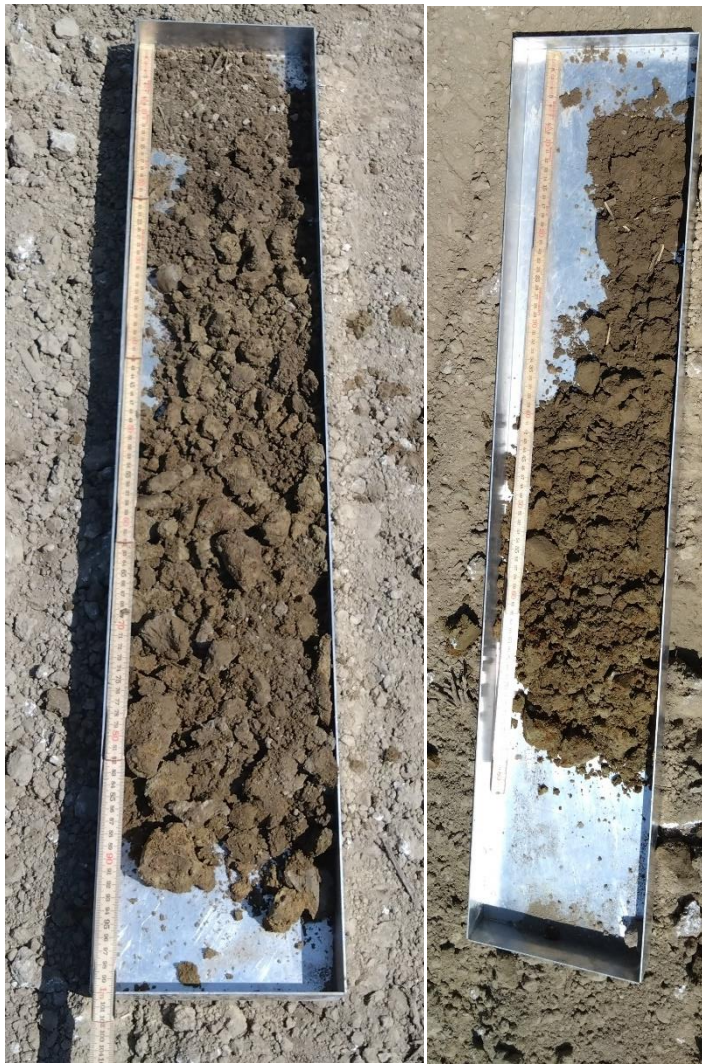
Abb. 15 Flügelbohrerprofil in der Untersuchungsfläche 2 – links: Profil 1, rechts Profil 2

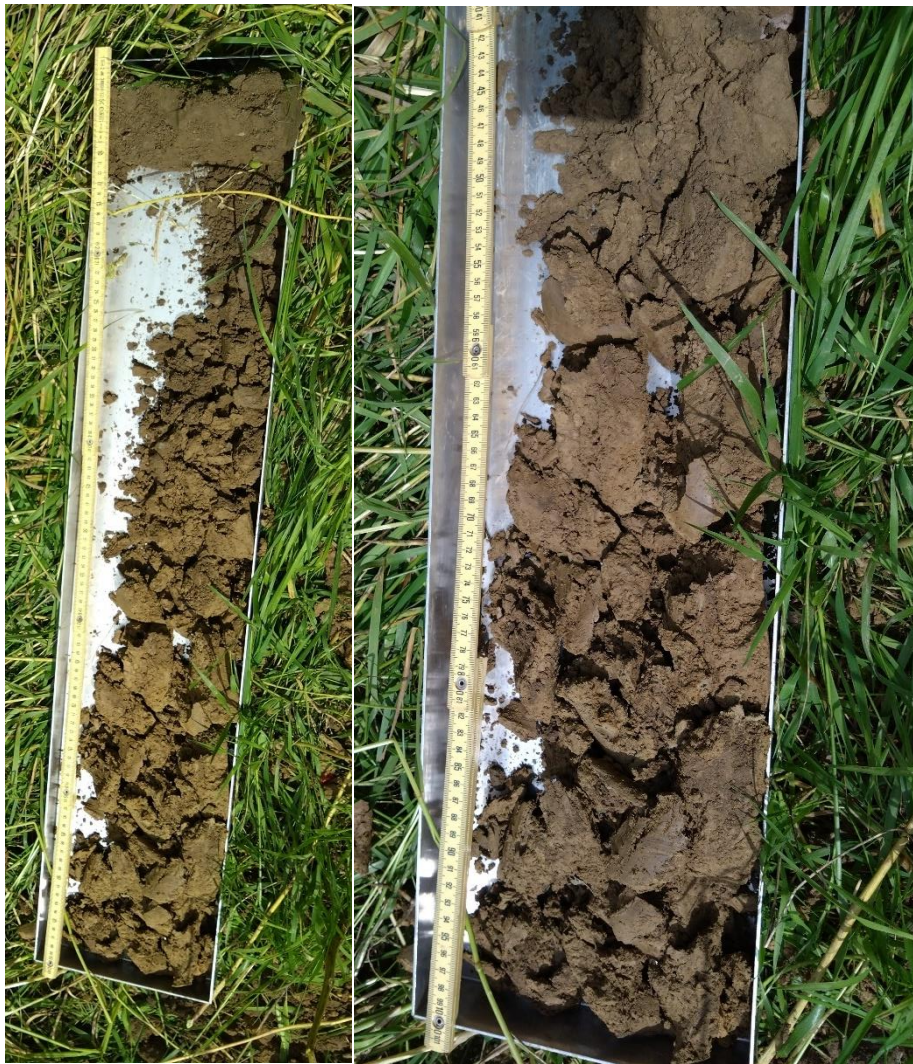
Abb. 16 Flügelbohrerprofil in der Untersuchungsfläche 3 – links: ganzes Profil, rechts: Nahaufnahme unterer Teil

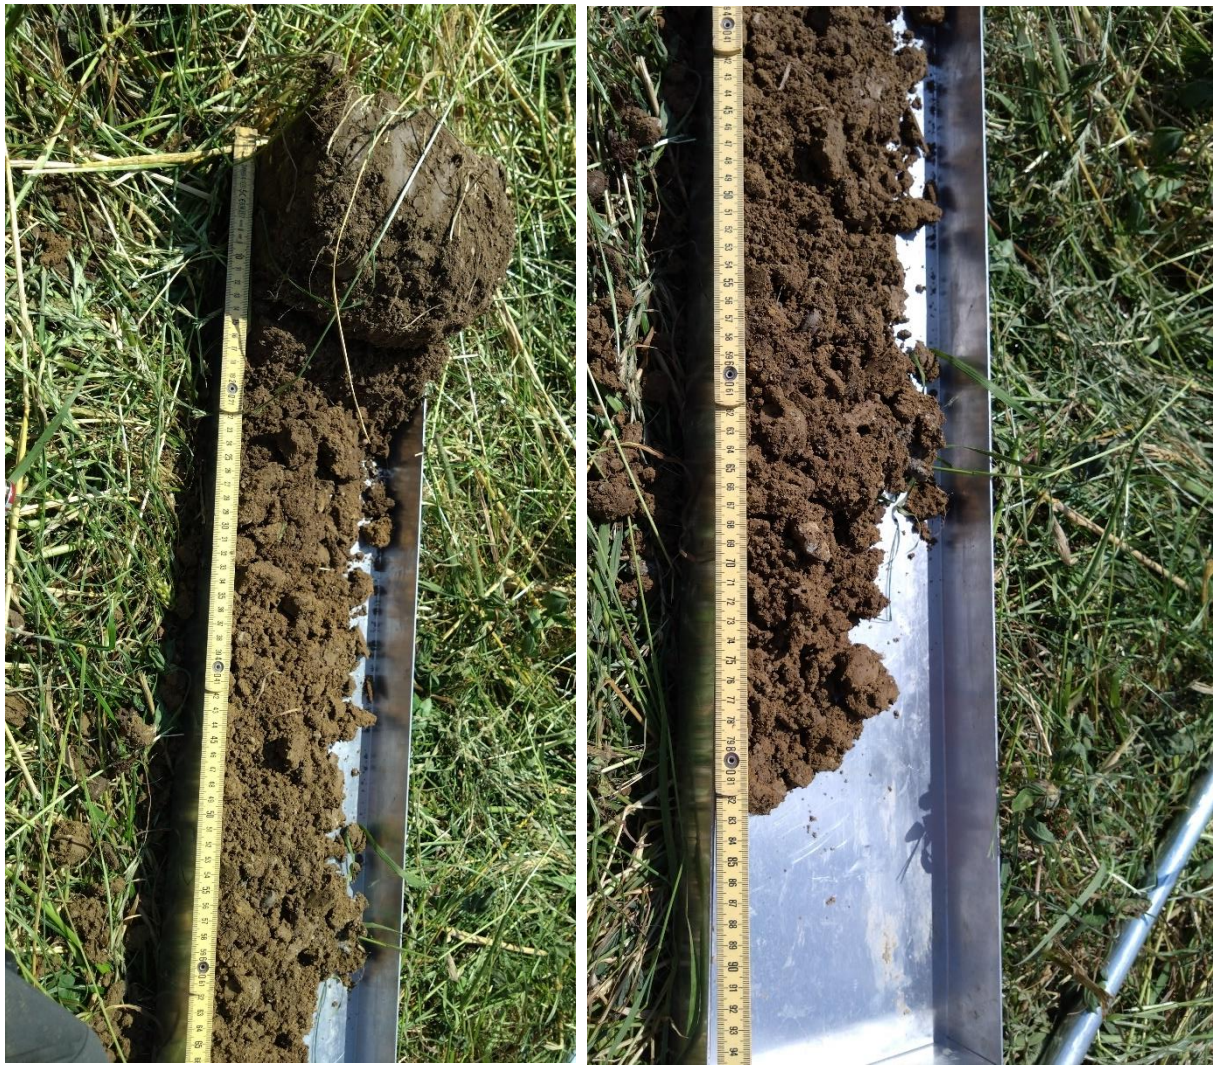
Abb. 17 Flügelbohrerprofil in der Untersuchungsfläche 4 – links: oberer Teil, rechts: unterer Teil

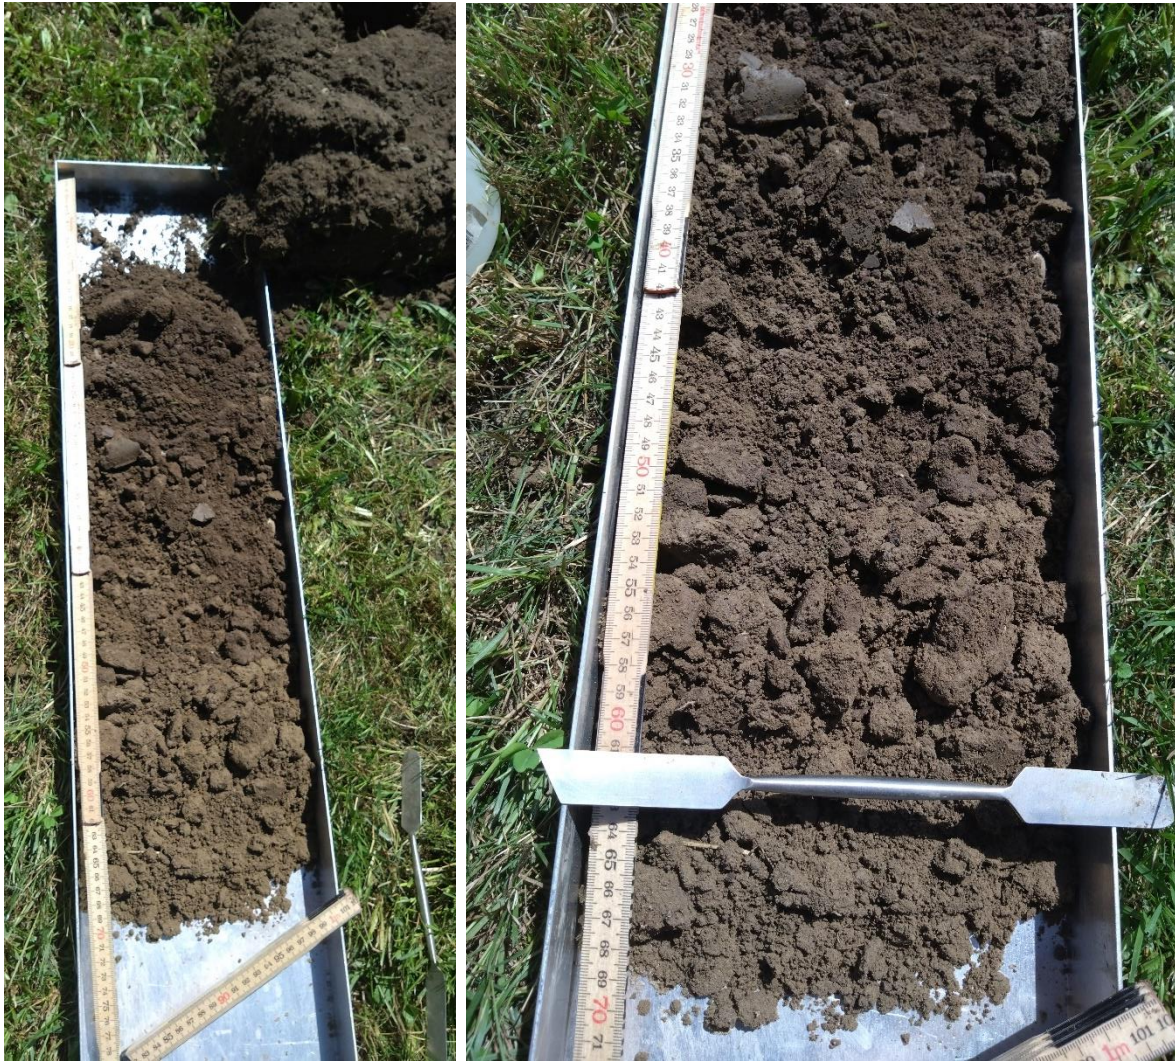
Abb. 18 Flügelbohrerprofil in der Untersuchungsfläche 5 – links: ganzes Profil, rechts: Nahaufnahme unterer Teil

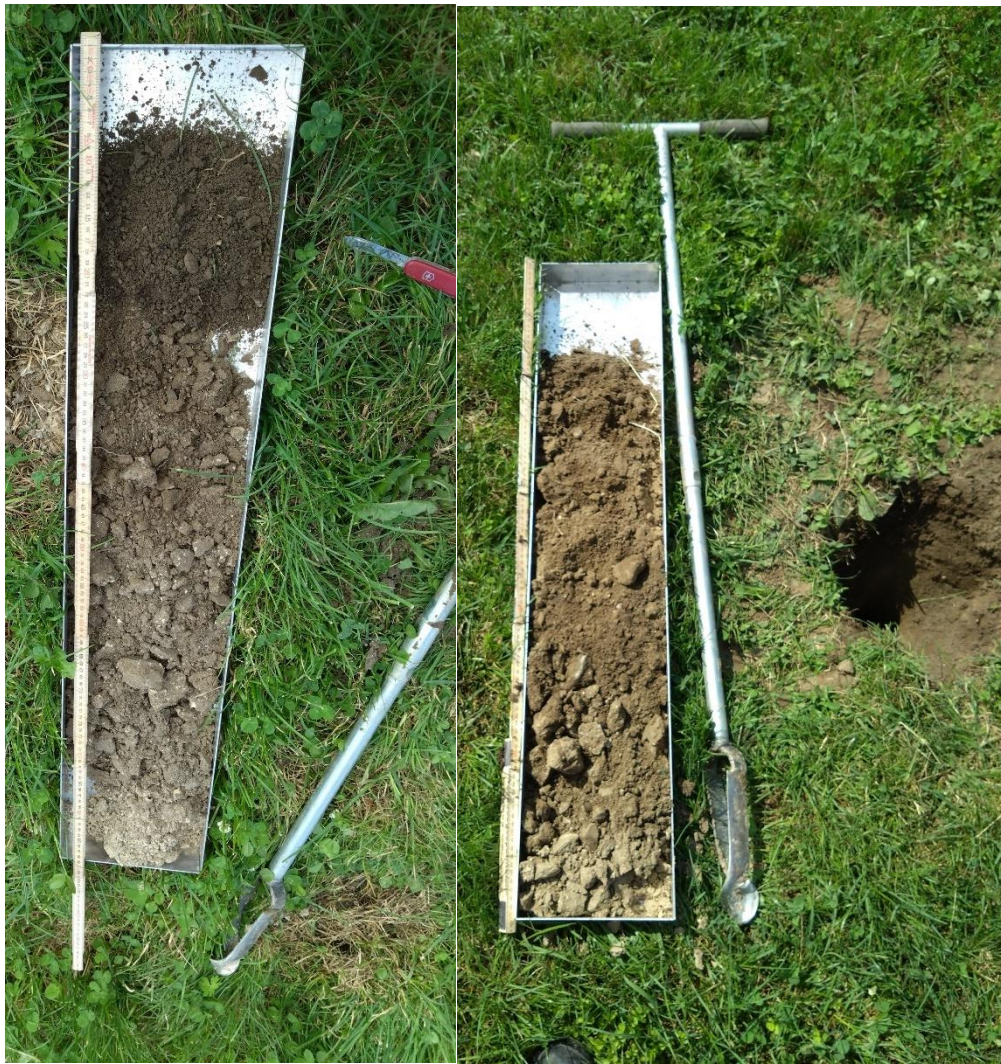
Abb. 19 Flügelbohrerprofile in der Untersuchungsfläche 6 – links: Profil 1 , rechts: Profil 2

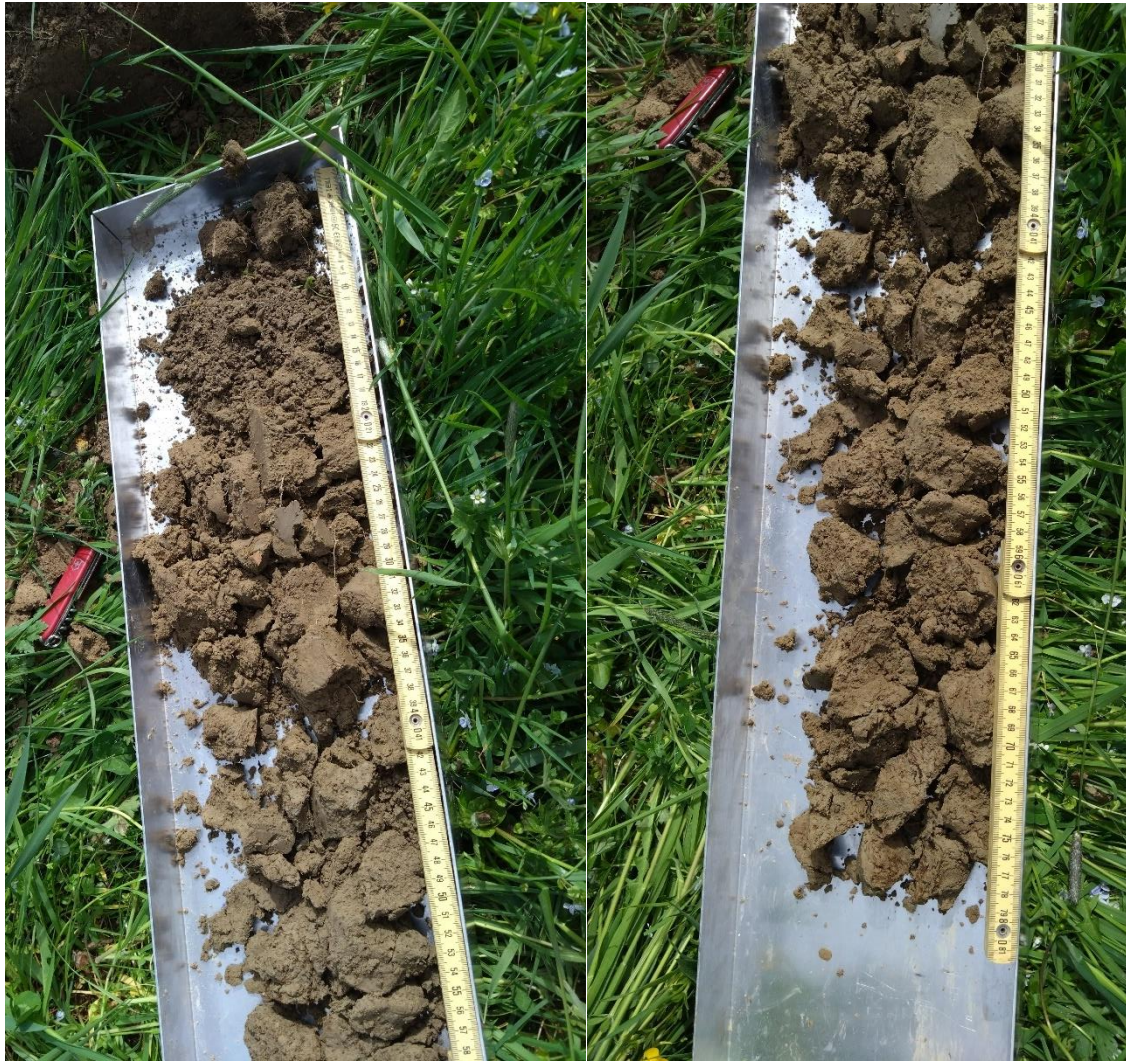
Abb. 20 Flügelbohrerprofil in der Untersuchungsfläche 7 – links: obere Profilhälfte, rechts: untere Profilhälfte

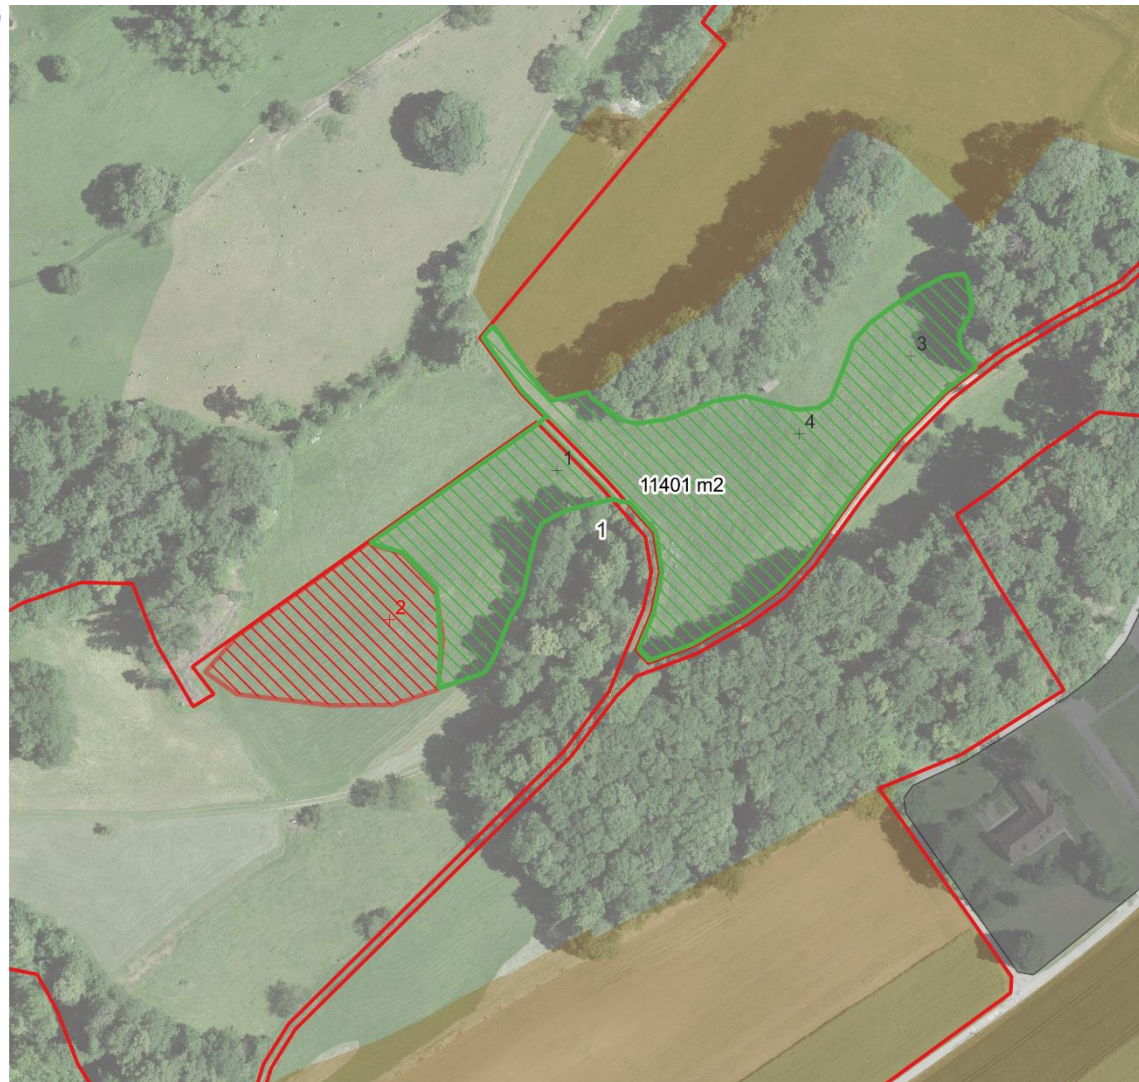
Abb. 21 Bohrungen in der Untersuchungsfläche 1

Prüffläche Nr. 1  
Gemeinde: Oberbipp  
Parzellen Nr. 8 und Nr. 9

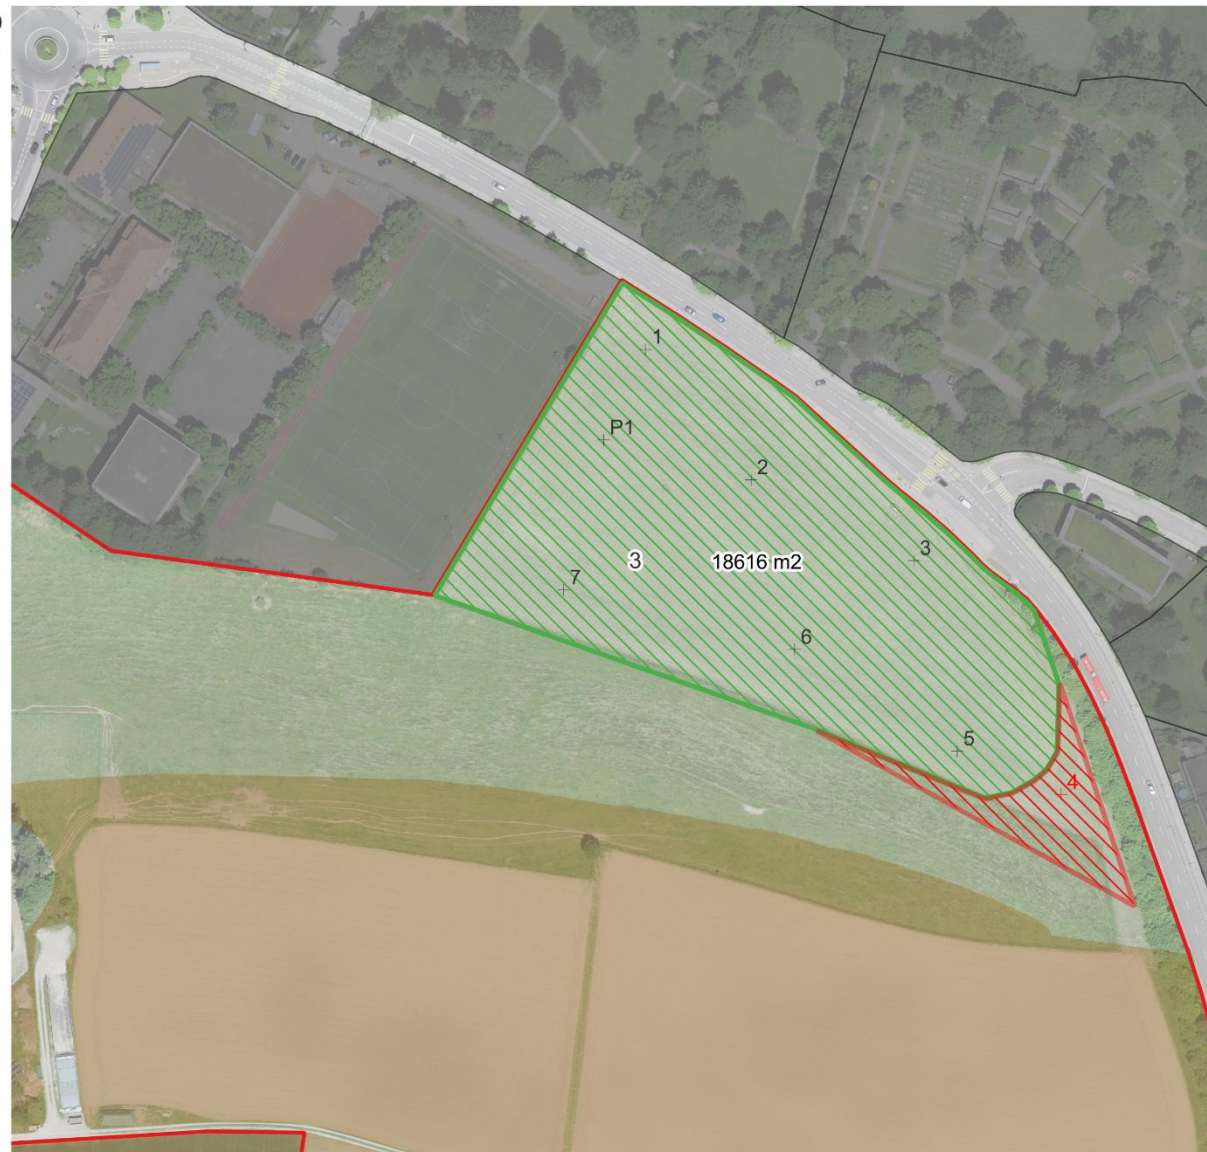
Abb. 23 Bohrungen in der Untersuchungsfläche 3

Prüffläche Nr. 3  
Gemeinde: Köniz  
Parzelle Nr. 44

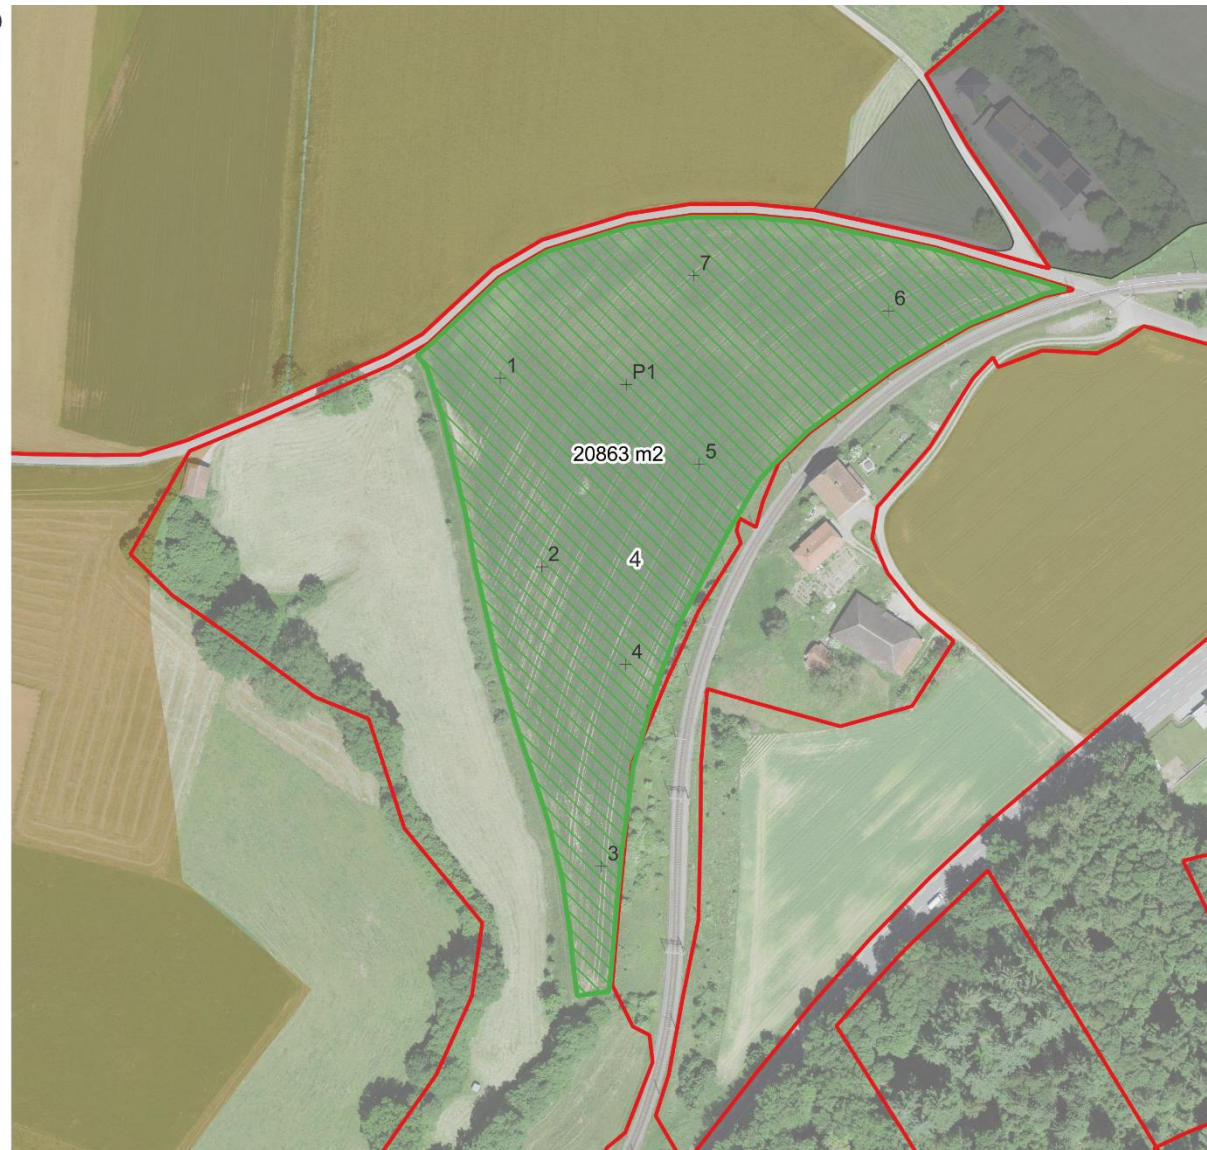
Abb. 24 Bohrungen in der Untersuchungsfläche 4

Die Untersuchungsflächen 2 und 4 werden auch im steileren Bereich flächig bewirtschaftet (siehe Abb. 22 bis Abb. 24 im Anhang 1). Die Abgrenzung wird so gewählt, dass eine generalisierte, sinnvoll bewirtschaftbare Form entsteht.

Prüffläche Nr. 4  
Gemeinde: Köniz  
Parzelle Nr. 29

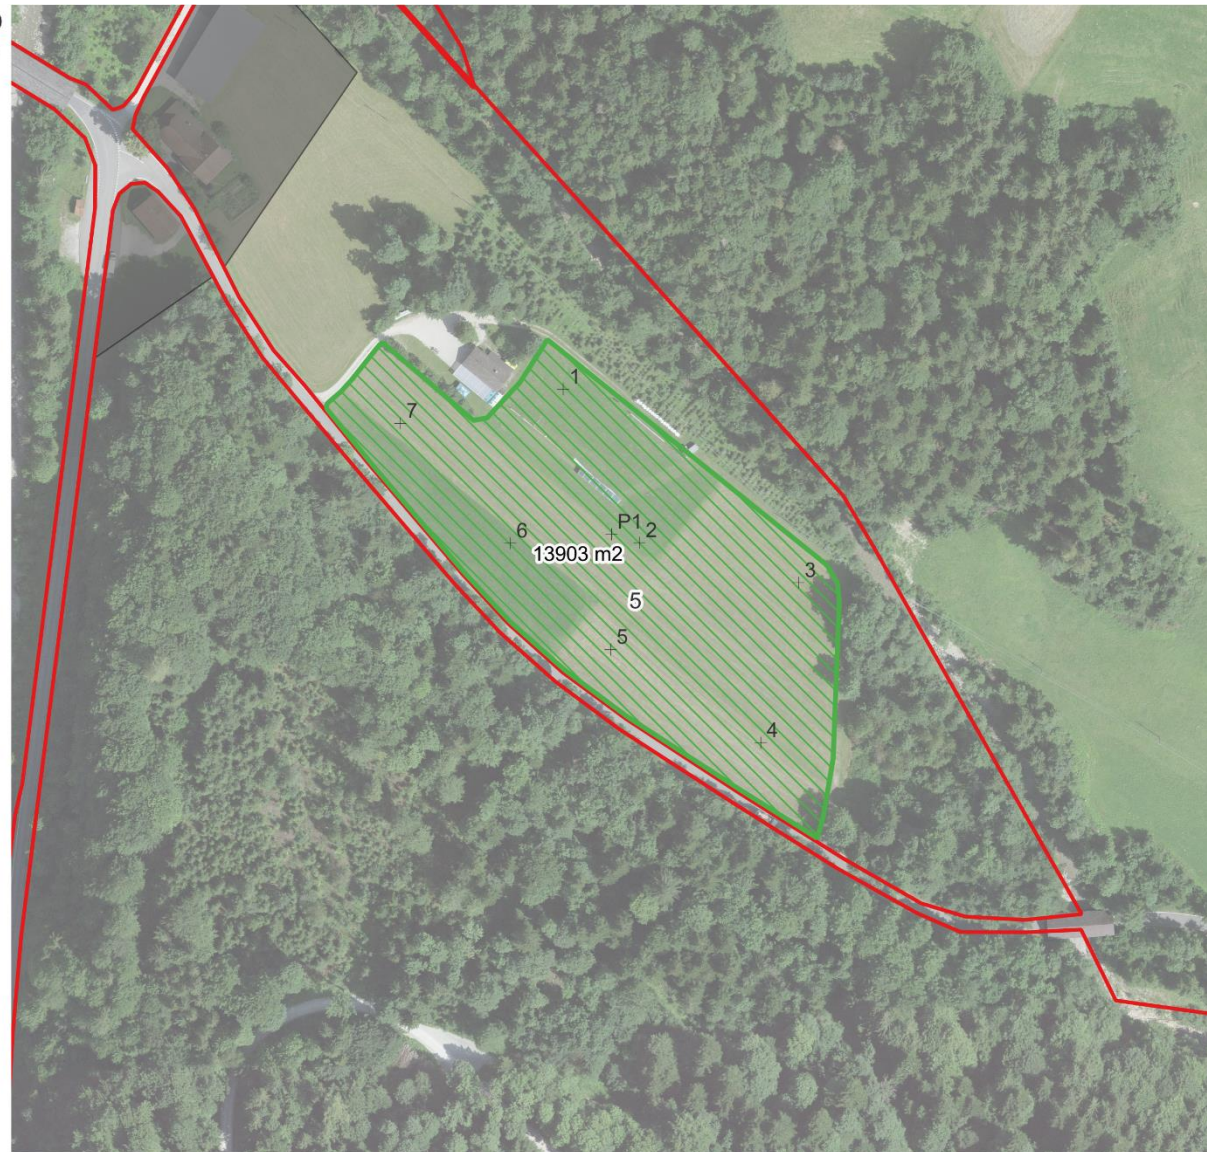
Abb. 25 Bohrungen in der Untersuchungsfläche 5

Prüffläche Nr. 5  
Gemeinde: Rüschegg  
Parzelle Nr. 2614

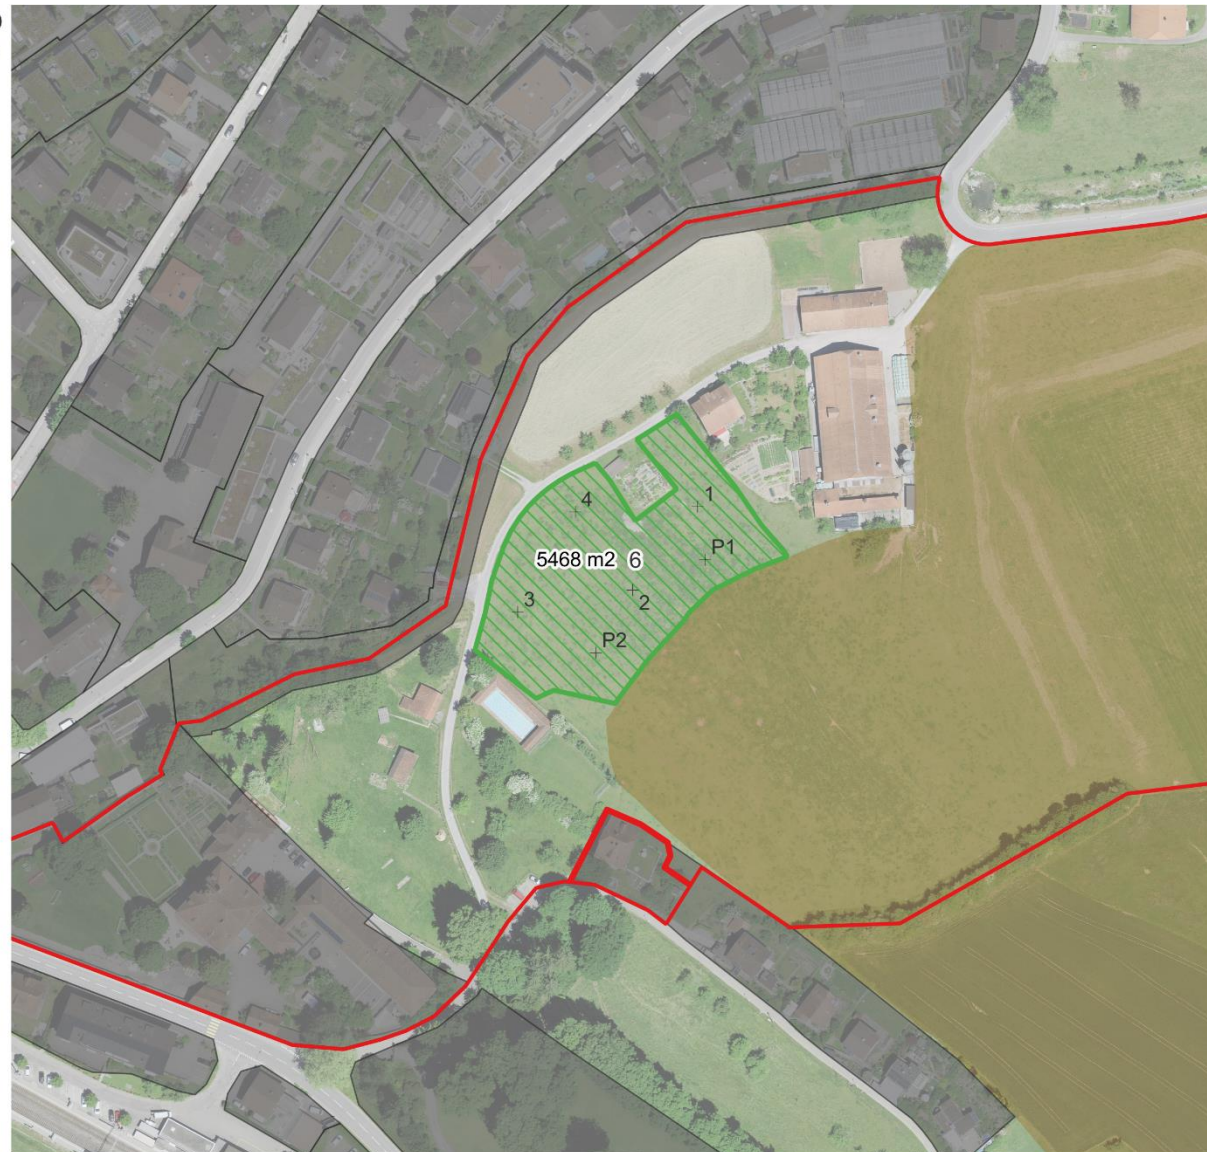
Abb. 26 Bohrungen in der Untersuchungsfläche 6

Prüffläche Nr. 6  
Gemeinde: Kehrsatz  
Parzelle Nr. 3

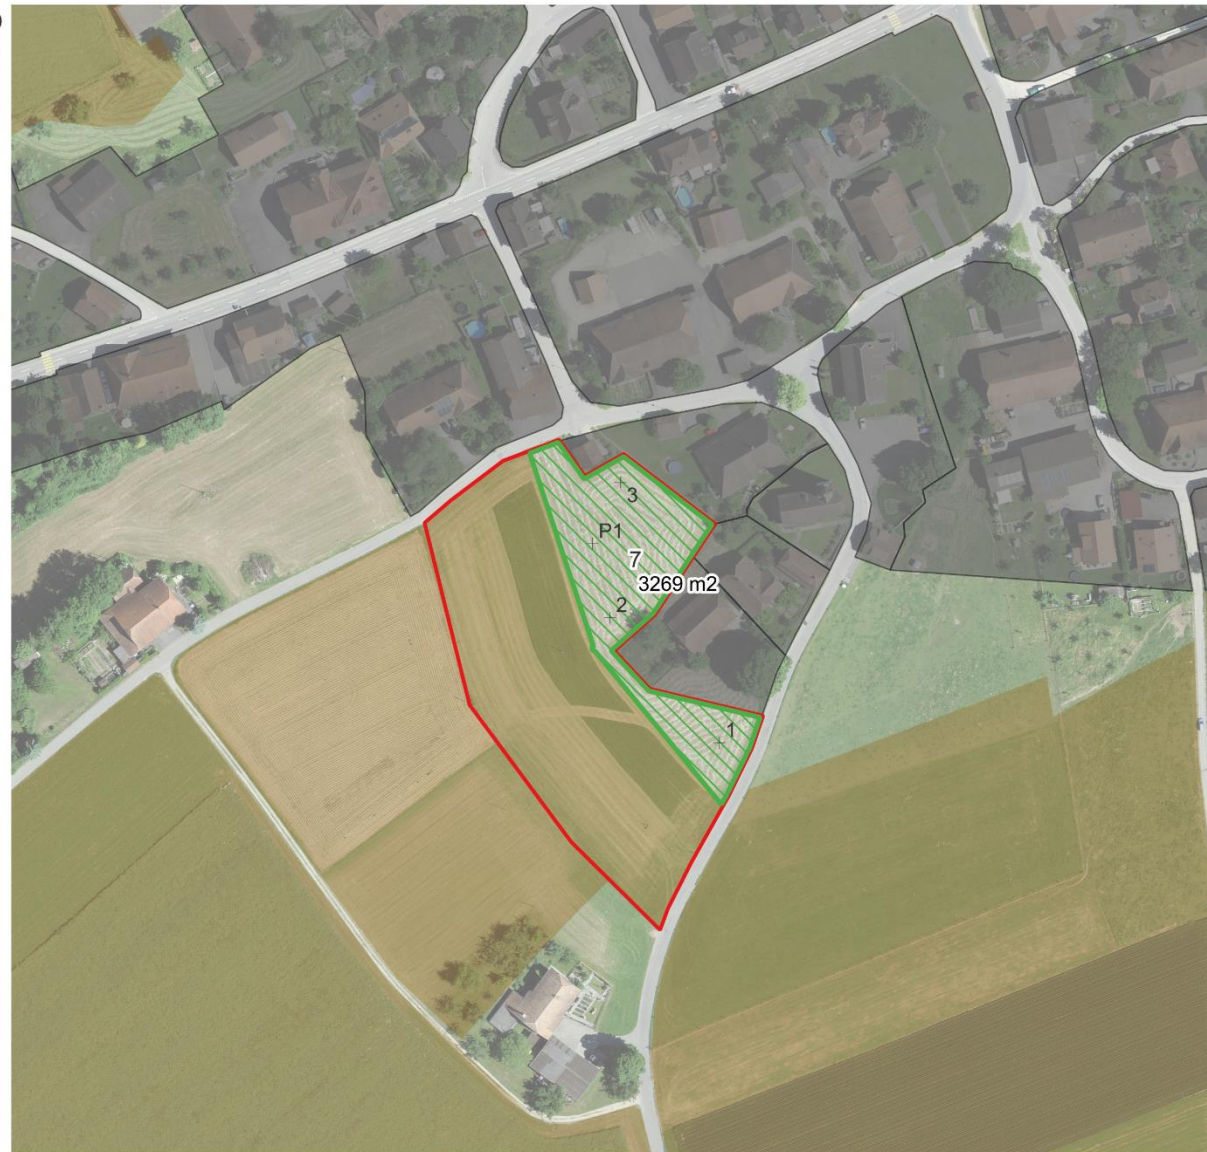
Abb. 27 Bohrungen in der Untersuchungsfläche 7

Prüffläche Nr. 7  
Gemeinde: Wengi b. B.  
Parzelle Nr. 751
